Boletim Informativo

KV-34/38FV15B

Númer **01/00**

Melhoria de UNEVEN PICTURE (BRILHO NÃO UNIFORME)

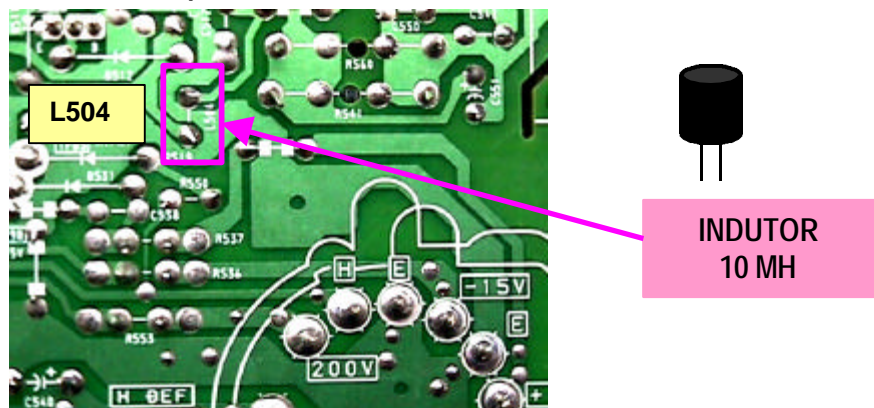
- Para melhorar não uniformidade no brilho, ou seja, o lado esquerdo da tela está mais escuro que o lado direito.
- Este sintoma é causado por interferências magnéticas no circuito de foco dinâmico.

- 1) Retirar L504 (indutor de 10MH) da PCI A e resoldar (mudar de face) no lado de circuito impresso (lado cobreado).
