Boletim Técnico KV-29V55/34V55

Número 017/94
Data 26/10/94

Alteração no circuito de Alta Tensão

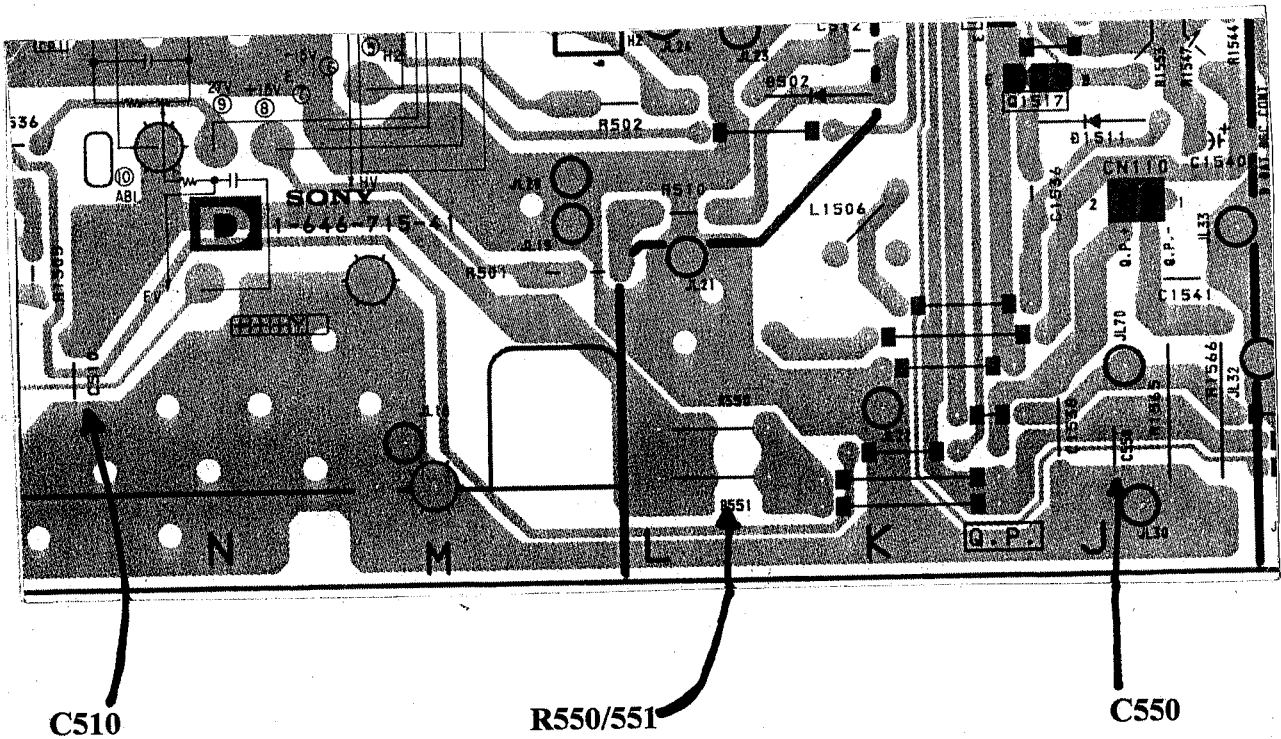
Fuga de alta tensão e conseqüente carbonização da trilha do circuito impresso que sai do pino 8 ou 10 do Fly-Back T501.

Retirar R550 e R551 substituindo-os por um curto (jumper com fio de 0,5mm ϕ)

Retirar do lugar o capacitor C550 (0,068 μ F/ 200V) e coloca-lo na posição C510 (ao lado do Fly -Back T501)

Atenção: Executar esta alteração em todos os aparelhos que entrarem para reparo mesmo sem este problema, com número de série *menor* que 3001700 para 29' e 3000498 para 34'. Anote no manual de serviço e arquive junto.
