Philco

BOLETIM INFORMATIVO TÉCNICO

BTA&V_070.REV.1 | DEFEITOS DVD RIPPING PH131

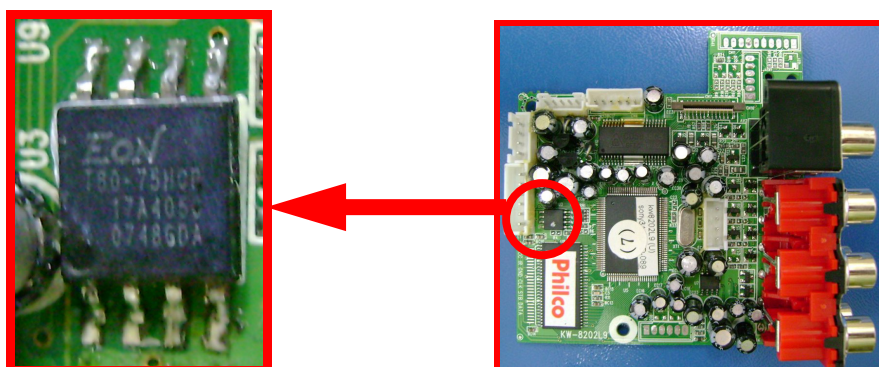
[705904 - CIRC. INT. EN25T80-75HCP16CR17B](#)

Sintoma: “NÃO LIGA”

Causas: Fonte de Alimentação, e para o problema na memória FLASH, os produtos com número de série iniciados por **IH** (produzidos no mês de setembro de 2007) podem apresentar repentina perda do “firmware” gravado no circuito integrado da memória FLASH mostrado na foto abaixo.

- Verificar o funcionamento da Fonte de Alimentação medindo tensões de saída sem e/ou com carga;
- Analisar os transistores Q1 e Q2 na PCI Principal;
- Certificando-se que o problema não é alimentação, o problema existente está realmente relacionado à placa principal MPEG, efetuar a substituição do circuito integrado da memória FLASH U3 mostrado na foto abaixo.

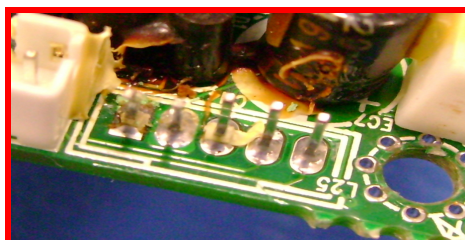
Sintoma: “GAVETA ABRE/FECHA SOZINHA”

Causas: Oxidação/Rompimento das trilhas no conector do motor da gaveta, devido à cola existente na PCI Principal.

Trilhas Danificadas

Método de Reparo: Ressolda/Limpeza das trilhas.

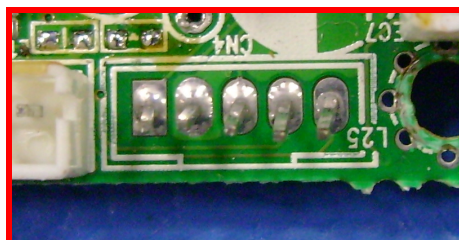
Trilhas em condição ideal
