Boletim Técnico Assessoria Técnica Consumidor Departamento de Suporte Técnico	CHASSIS BA-5D Modelos: KV-29FS100/FV300 KV-34FS100/FV250 KV-38FV250			
	<table border="1"><tr><td>Número</td><td>15/2002</td></tr><tr><td>Data</td><td>05/12/2002</td></tr></table>	Número	15/2002	Data
Número	15/2002			
Data	05/12/2002

Dica de conserto.
IC702 DA PLACA C INOPERANTE

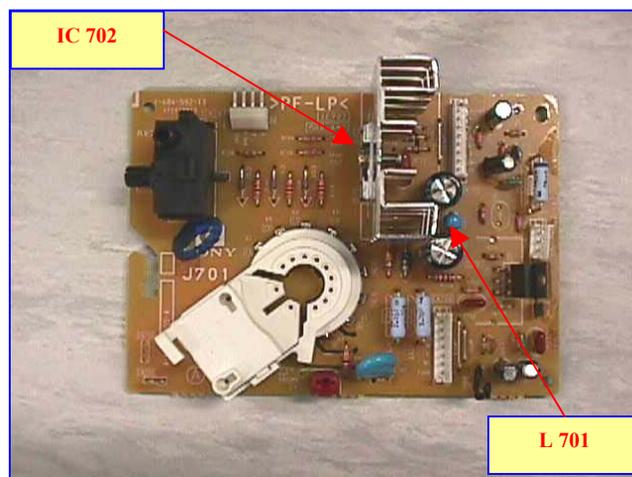
O IC 702 TDA 6108JF/N1B que faz a função de drive do CRT, danificado. Conforme o CRT (tubo de imagem) centelha, pode acarretar danos ao CI. Para proteger o integrado substituir, se necessário, o indutor L701 da placa C e verificar o R553 da placa A.

- 1) Substituir o IC 702 (TDA 6108JF/N1B) da placa C.

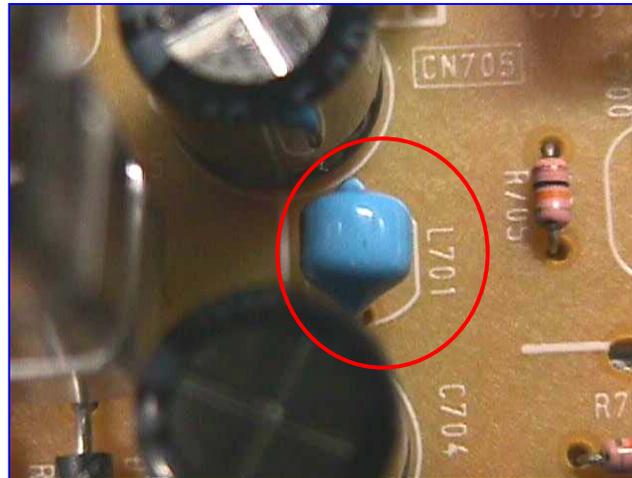
- 2) Confirme o valor do indutor L701. Se for de 100 μ H só troque o IC e verifique o resistor R553 da placa A.

- 3) Se o indutor L 701 for de 68 μ H substitua por um de 100 μ H solicitando-o pelo código **1- 410- 482 - 21**.
- 4) Verifique se o R 553 de 0,47 ohms na placa A não está alterado. Se estiver troque o mesmo solicitando-o pelo código: 1-249-377-11.
