Boletim Técnico

Chassis BA-5D

Modelos: KV-29FS100 / 34FS100 / KV-29FV300
KV-34FV250 / 38FV250

Imagem trêmula ou distorcida na parte superior da tela

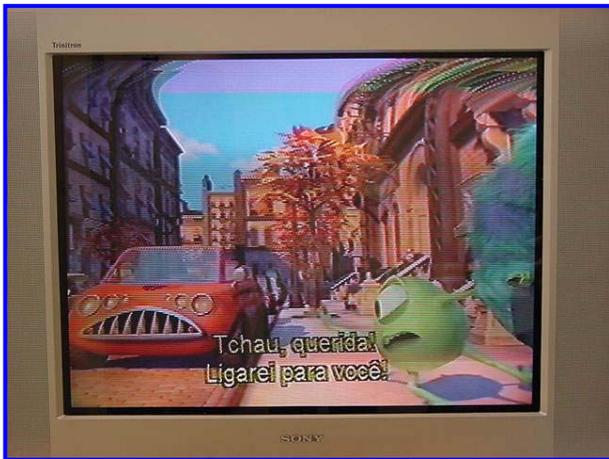
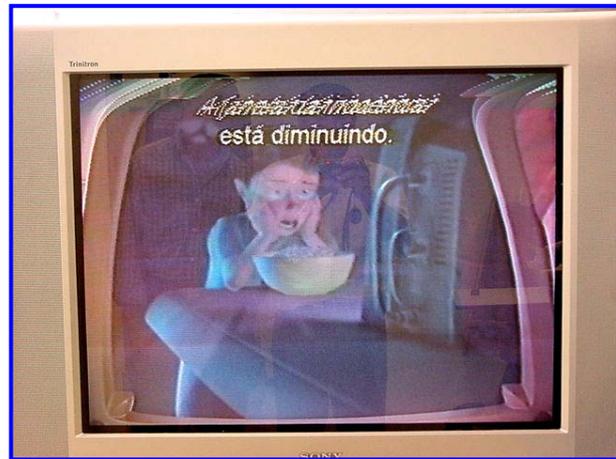
SINTOMA

Aparelho com a imagem distorcida na parte superior da tela (pé de vento) ou com a imagem trêmula como se estivessemos modulando o horizontal com um sinal de baixa frequência.

Este sintoma pode ocorrer quando o televisor recebe sinais de vídeo que apresentem problemas no **sincronismo horizontal**, particularmente em algumas fitas de VHS, discos DVD ou em alguns canais decodificados de TV à cabo.

Retirar o capacitor eletrolítico C582 de 1 μ F que está ligado no pino 35 do IC301 da placa A.

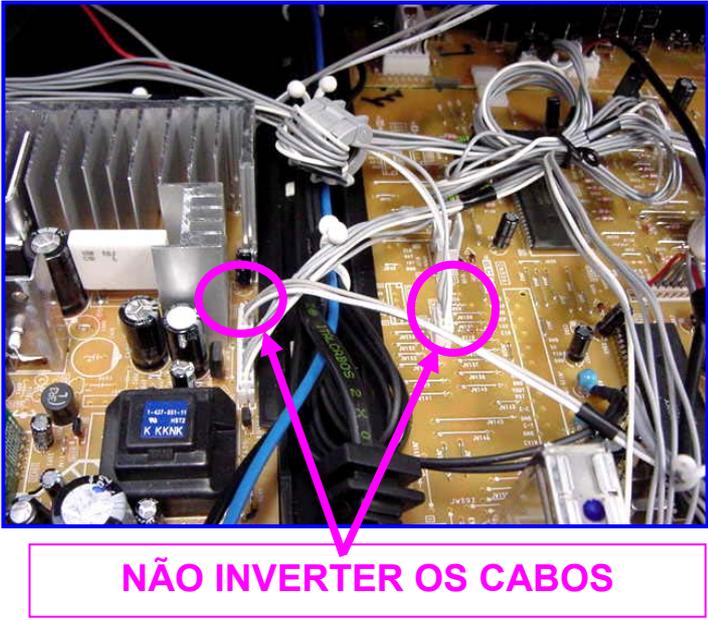
⚠️ **Atenção:** No momento de ligar novamente os conectores entre as placas, tomar cuidado para não inverter os cabos.
