Produto : Televisor
Modelo : Todos os Modelos

INFORMAÇÕES TÉCNICAS

Ref.: Alteração na Fonte de 8V

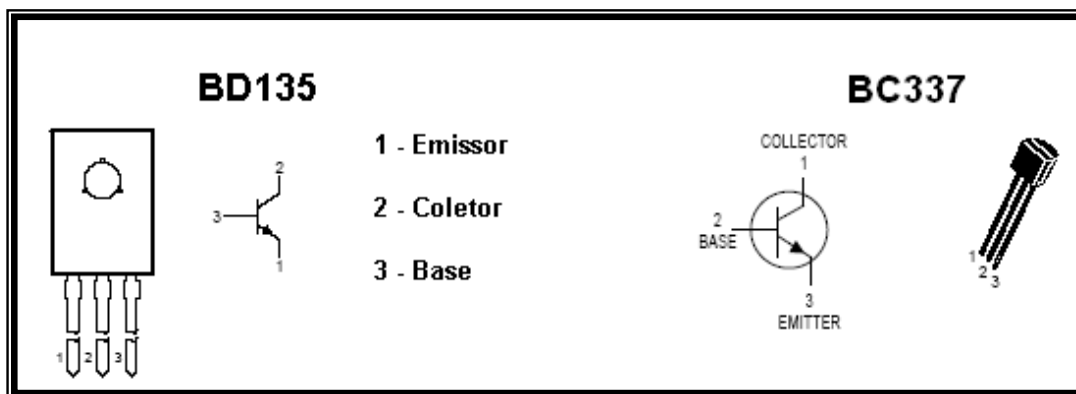
Os terminais deste transistor **NÃO** são iguais ao do BC337, por isso deve haver um cuidado especial ao inserir este componente no PCI. Veja a figura a Seguir.

Uma falha na alimentação de 8V dos pinos 9 e 39 do microprocessador faz com que o televisor desligue, assim, para eliminarmos esta possibilidade solicitamos que os transistores reguladores desta fonte sejam substituídos por um do tipo **BD135/16** (código CCE - 138113516). Mesmo em televisores que utilizam dois transistores BC337 como regulador de 8V os mesmos devem ser retirados e substituídos por **apenas um BD135/16**.
